RENOVERING AF GF MUNKEDALEN

GENNEMGANG AF VEJ- OG SIDEAREALER SAMT DÆKSLER M.M.

Kunde: GF Munkedalen
Munkedalen
4100 – Ringsted
Att.: Casper Kristiansen

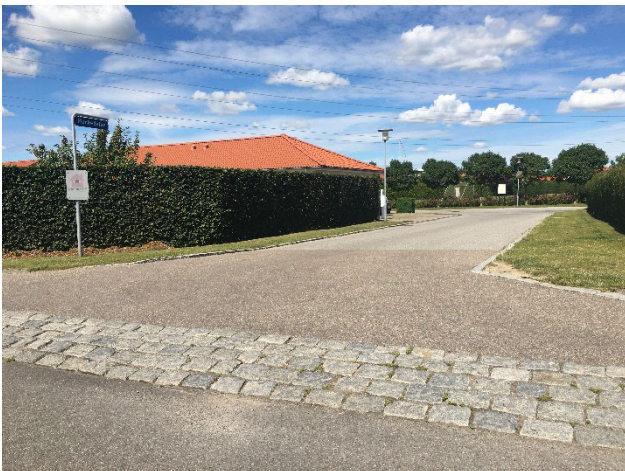
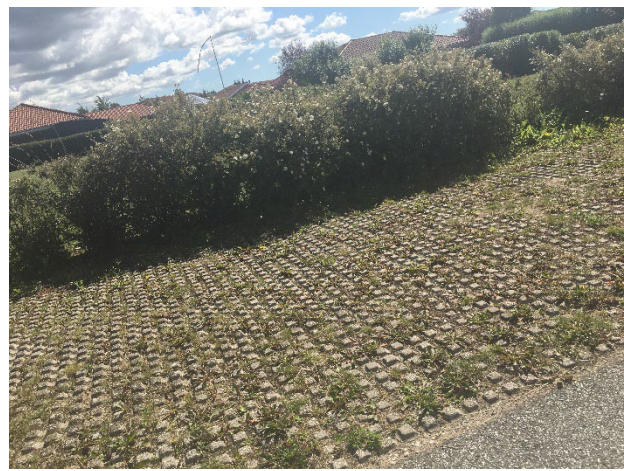
Vejbelægningernes tilstand på de fleste veje ligner meget hinanden i tilstand og udformning, og har generelt nået et tilstandsniveau med forekomst af revner, krakeleringerne, generelt overfladisk stentab. Som helhed er vejen i nogenlunde stand.

Ved overkørslen ud mod Dalsvinget er etableret 5 rækker af chaussesten. Langs Munkedalen er der etableret langsgående parkeringspladser i græsarmring. Dertil er der registreret 2 stk. mindre rundkørsler og 2 stk. hævet falder, alle sammen udført i chaussesten. Skaderne som generelt er observeret, er revner, afskallinger, mindre lunger, m.m.

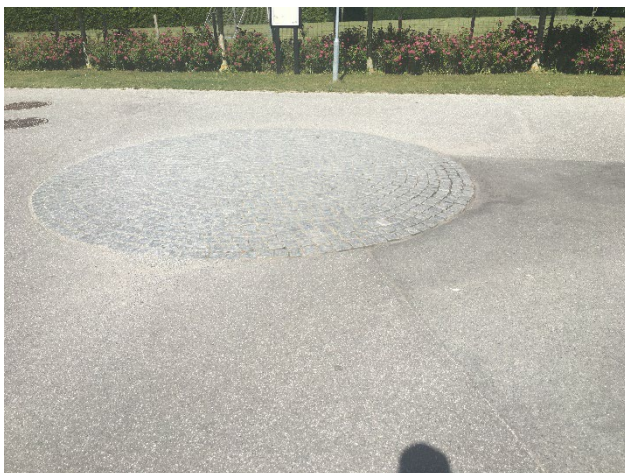
Lunker:

Hist og her er mindre sætninger og lunger ved vejkanterne af vejene og enkelte foran indkørsler. Dette medfører nedsivning af vand til underliggende bærelag, med svækkelse af vejens bæreevne til følge. Det er vigtigt at disse steder rettes op, således vand kan bortledes.

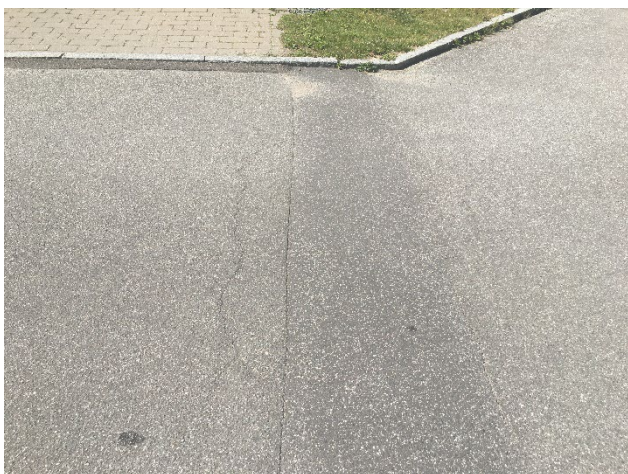
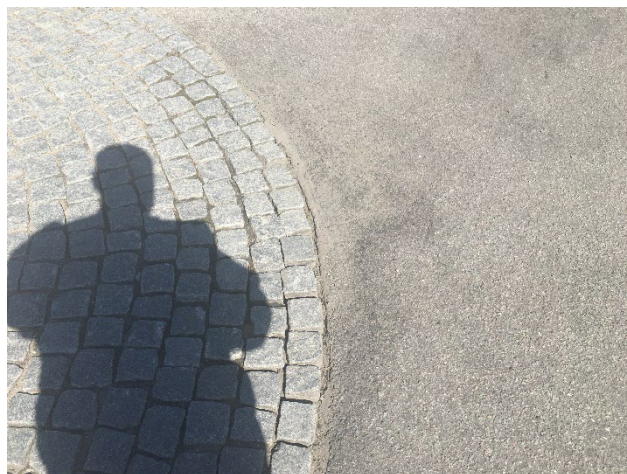
Kantsten, overkørsler, hævet flader og græsarmering:

På Munkedalene er der ikke etableret fortovsareal, hvorfor fodgængere benytter kørebanearealet. Til afledning af vand er der etableret kantsten i granit. Kantstene er etableret i den ene side af vejen. På den anden side af vejen er, ind mod det grønne fællesareal og foran alle grunde som ligger på den side har ikke kantsten etableret. Rundkørsler og hævet flader er ligeledes udført i et materiale af granit.

Kantstene fremstår med en varierende kantstenslysning. Materialet granit har en ubegrænset levetid og holder for evigt, hvorfor disse anbefales til genanvendelse. Derved vil det også formindske foreningens udgifter i fremtiden. Kantstene sættes på beton, således de kan tåle påkørsel fra køretøjer. Beton har en levetid på ca. 35 år, og eftersom området er fra ca. 2008 har beton ikke overskredet sin levetid. Dette samme gælder græsarmeringen som også er af beton.
